Douai, France  
03-04 juillet 2014

## ADHERENCE DES RÉPARATIONS EN BÉTON: ÉVALUATION ET FACTEURS D'INFLUENCE

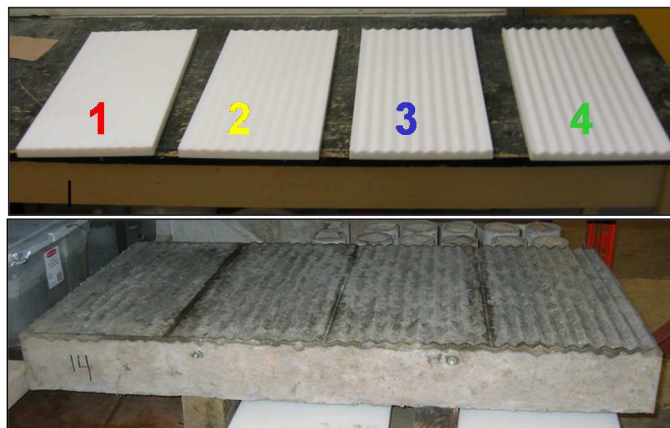
Figure 1. Matrices en acrylique usinées ( $A = 2, 4, 6$  et  $8$  mm;  $\lambda = 30$  mm) avec un profil ondulatoire et surface résultante de la dalle profilée artificiellement.

Afin de couvrir un spectre suffisamment large en fait de rugosité et évaluer les techniques de préparation des surfaces les plus habituelles, les méthodes suivantes ont été sélectionnées pour les essais: jet de sable (SaB), grenaillage (ShB), scarification (Sc), hydrodémolition à 100 MPa (HJ) et marteau à percussion de 7 kg (JH). En plus, afin d'éviter la présence de dommages induits et permettre ainsi de véritablement isoler l'effet de la rugosité sur la force de liaison, une dalle d'essai profilée artificiellement a été préparée. Pour ce faire, des matrices en acrylique usinées avec un profil ondulatoire triangulaire ont été installées à la base du coffrage afin de produire sur la face moulée de la dalle des ondes avec des amplitudes respectives de 2, 4, 6 et 8 mm (longueur d'onde constante de 30 mm) réparties en quatre zones adjacentes couvrant chacune le quart de la longueur de la dalle (voir Figure 1).
